## Мост через реку Протва спустя 6 лет эксплуатации

Комплекс работ при реконструкции автомобильного моста

Проект:  
Мост через реку Протва

Используемая система:  
EMACO®, MASTERSEAL®,  
MACFLOW®

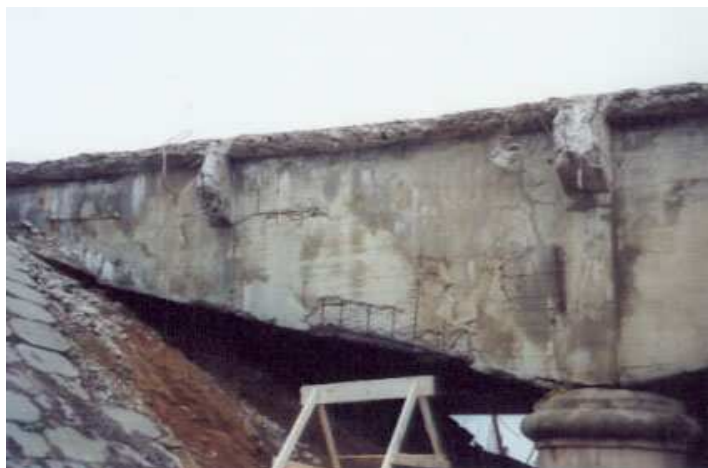
- Разрушение главных и второстепенных балок;
- Разрушение площадок подвесных пролетов;
- Разрушение тротуарных консолей;
- Разрушение защитного слоя бетона фасадных поверхностей ребер крайних балок, консольных свесов плит и поперечных диафрагм в районе деформационных швов.

**Подготовительный этап** включал в себя удаление ослабленного, карбонизированного бетона, очистку арматуры от продуктов коррозии и нанесение антикоррозионного состава MASTERSEAL® 300. Для усиления балок пролетного строения были установлены дополнительные арматурные каркасы. Затем была смонтирована герметичная опалубка.

- Восстановление несущей способности главных и второстепенных балок пролетного строения с применением ремонтного состава наливного типа EMACO® S88;
- Ремонт площадок подвесных пролетов и тротуарных консолей;
- Восстановление защитного слоя бетона фасадных поверхностей ребер крайних балок, консольных свесов плит и поперечных диафрагм в районе деформационных швов тиксотропными ремонтными составами EMACO® S88C и EMACO® 90, и наливным составом EMACO® S88;
- Ремонт локальных разрушений тиксотропными ремонтными составами EMACO® S88C и EMACO® 90;
- Крепление анкеров раствором на основе цемента MACFLOW®.

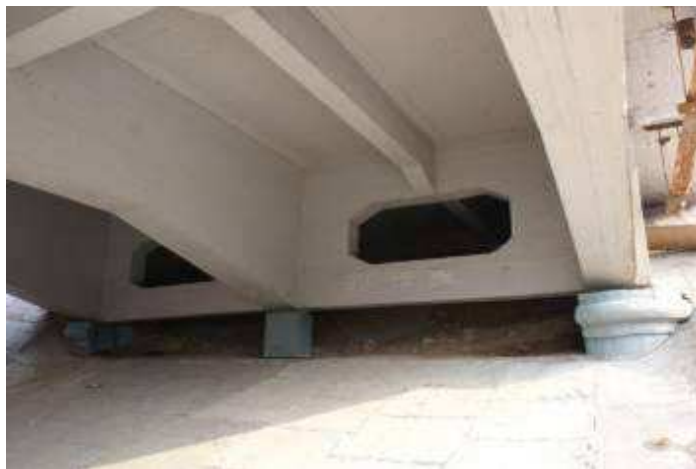
Через 6 лет эксплуатации на поверхности отремонтированных конструкций не наблюдается отслоения материала сколов и трещин.
