Отчет по объекту

Беломоро-Балтийский канал

Комплекс работ при ремонте плотины № 21
в районе поселка Надвоицы

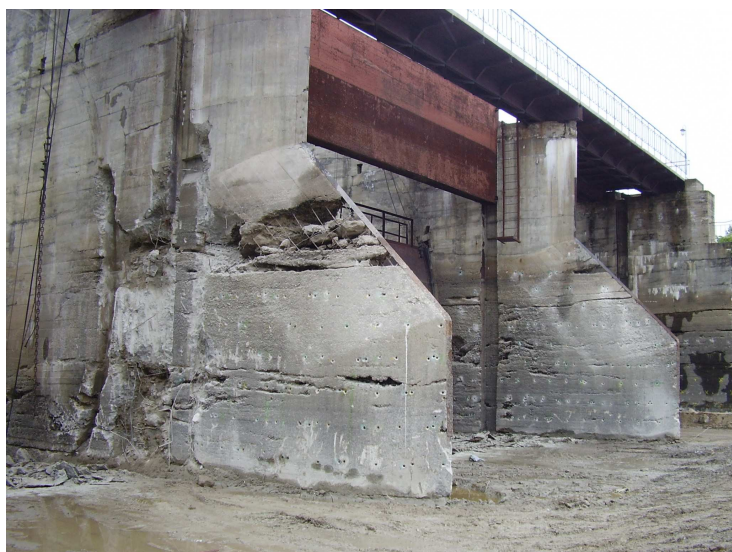
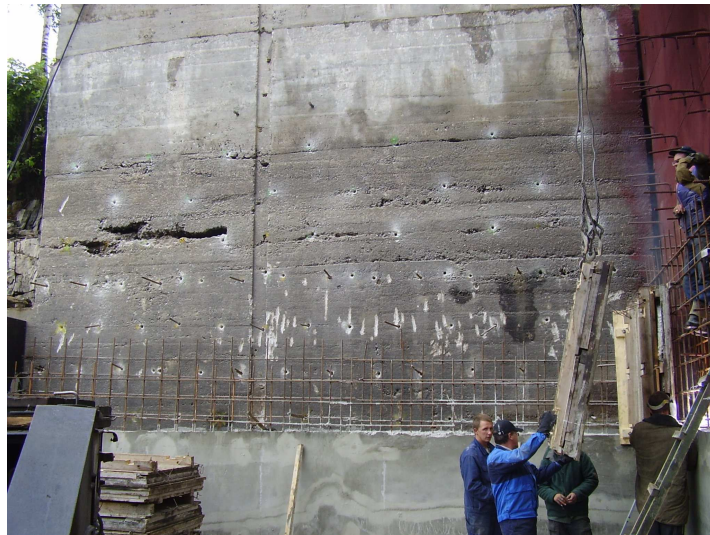
Проблема

- Разрушение железобетонной рубашки опор плотины со стороны водосброса, в том числе и сквозные;
- Разрушение защитных слоёв бетона с обратных сторон опор, как в подводной, так и в надводной части;
- Разрушение плит водосброса (пануры).

Устранение дефектов производилось с помощью материалов EMACO® S66, EMACO® S88C и Пластифицированного расширяющегося цемента MACFLOW®. Ремонт опор со стороны водосброса проводился материалом EMACO® S66 заливкой в опалубку. Ремонт защитных слоёв бетона с обратной стороны опор проводился материалом EMACO® S88C нанесением вручную. При бетонировании пануры, применялся бетон на основе цемента MACFLOW®. Бетон приготавливался на бетоносмесительном узле и доставлялся автобетоносмесителями на объект.
